## La Chiesa di Santa Maria in Pantano

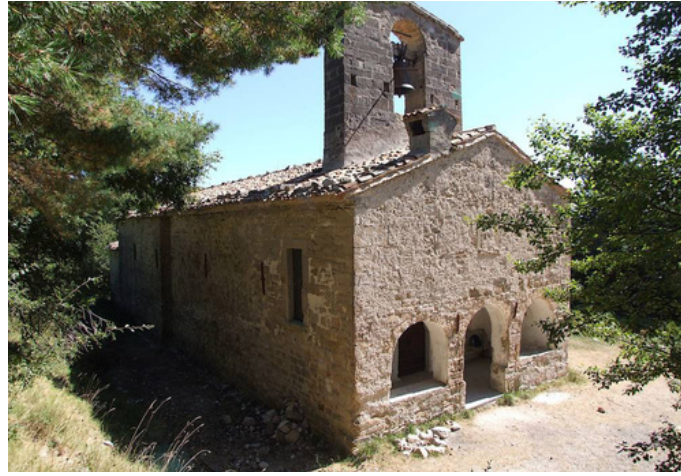
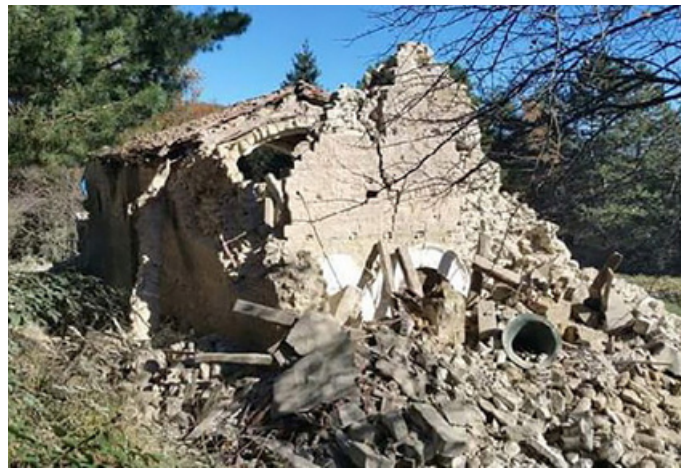
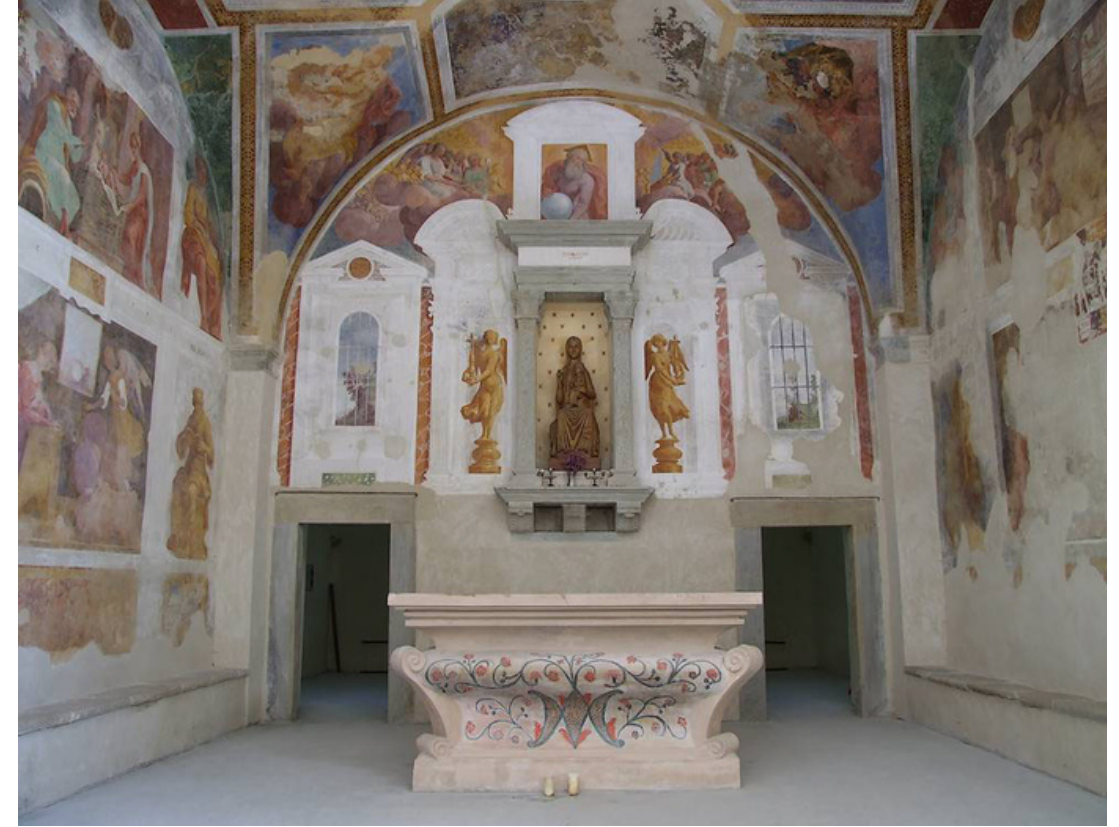
Situata al confine tra Marche e Umbria, la chiesa crolla in seguito agli eventi sismici del 2016. L'edificio, risalente al 1050, era parte di un'azienda agricola cistercense con funzione di caposaldo economico e organizzativo del territorio. L'edificio, in pietra arenaria, era formato da una navata unica a quattro campate, delle quali solo quella del presbiterio era decorata da affreschi. Il ciclo pittorico, raffigurante soggetti mariani, era stato realizzato nel XVII secolo da Martino Bonfini, artista locale conosciuto come pittore delle Sibille, per avere raffigurato nei suoi due cicli più conosciuti, che includono Pantano, le figure profetiche.

A lato la situazione della chiesa prima e dopo il terremoto del 2016. in alto la visione dell'interno della chiesa con i dipinti del Bonfini prima del 2016.

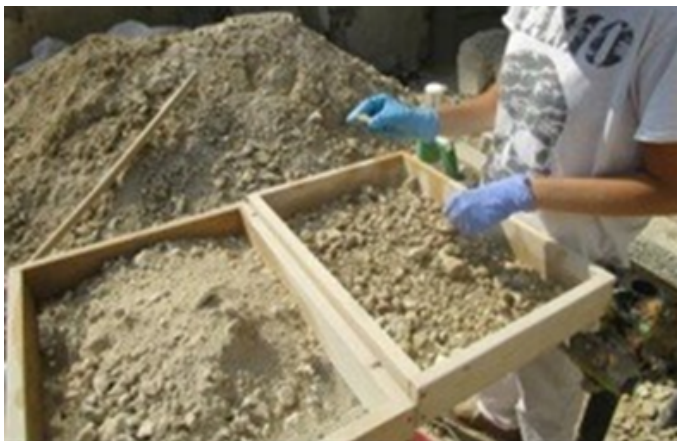
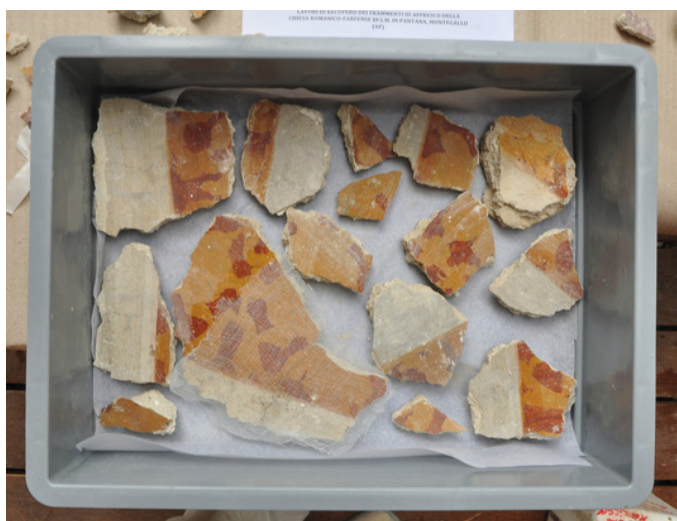
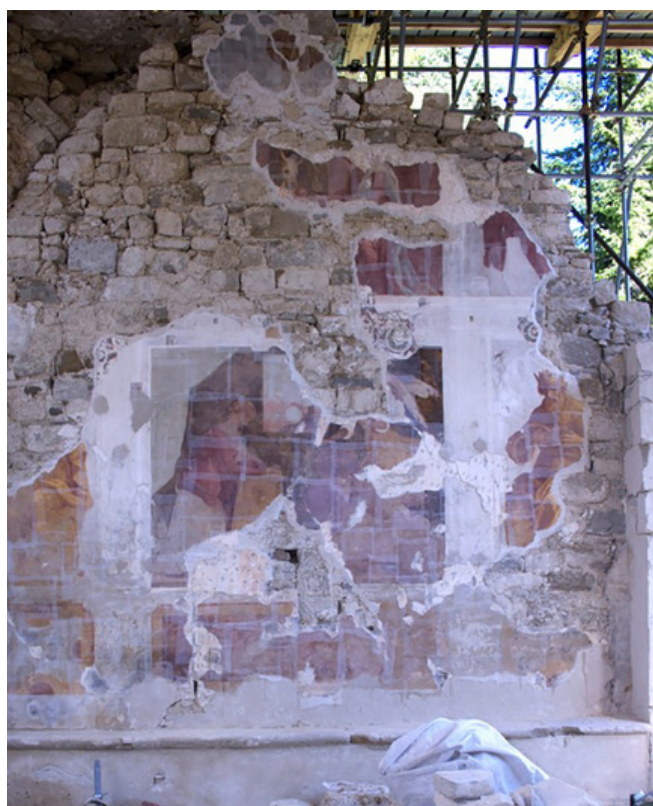
A lato la fase della vagliatura dei frammenti (sopra) e della disposizione in cassette di raccolta distinte per area di ritrovamento. In alto la messa in sicurezza dei lacerti ancora adesi alle pareti.

Nel 2018 la Soprintendenza ha avviato i lavori di messa in sicurezza e rimozione delle macerie, procedendo alla raccolta contestuale dei frammenti degli affreschi. Il metodo di recupero codificato da Cesare Brandi nel 1945 si è dimostrato più attuale che mai e indispensabile all'esecuzione di una corretta procedura. Suddividendo lo spazio in quadranti e facendo corrispondere a ognuno di essi le cassette di raccolta, si è conservata memoria dell'ubicazione di quanto raccolto. Le precarie condizioni statiche delle murature, hanno imposto di procedere allo stacco dei lacerti rimasti adesi alle pareti.

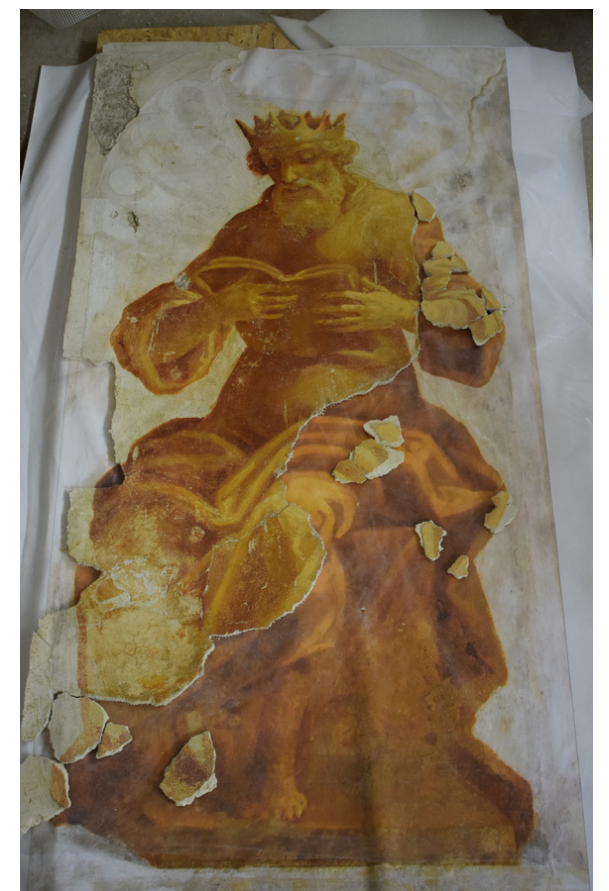
Uno dei lacerti di affresco in seguito alla fase di distacco dalla muratura.

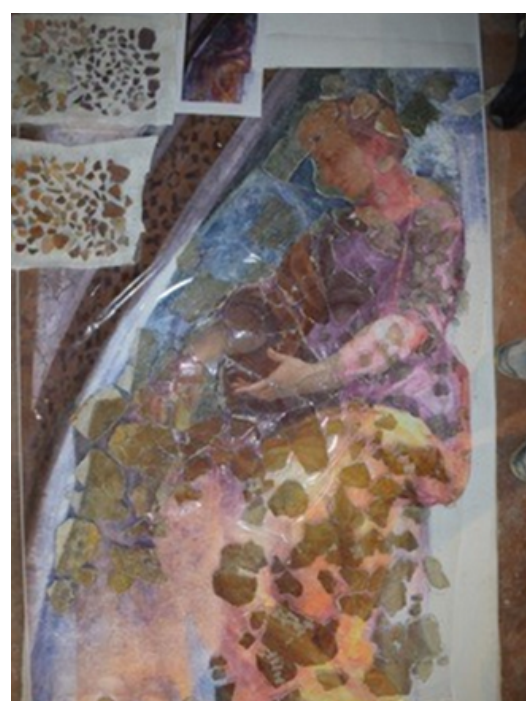
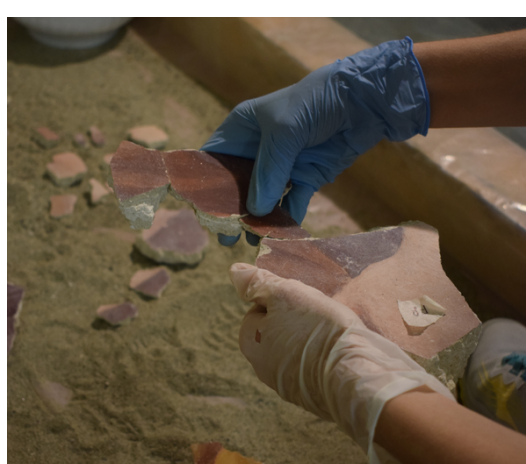
Durante la fase di vagliatura il contenuto di ciascuna cassetta è stato esaminato e distinto in base alle campiture di colore, alle caratteristiche materiche di ciascun frammento e al giorno e al luogo del ritrovamento. Mediante l'ausilio delle riproduzioni fotografiche in scala 1:1 e attraverso la ricerca degli attacchi, si sono potuti identificare un certo numero di frammenti. Le fasi di vagliatura e di ricomposizione delle isole, hanno rivelato però uno scenario molto lacunoso

In alto la ricomposizione della figura della Sibilla Ellespontina mediante sovrapposizione dei frammenti a riproduzione fotografiche in scala 1:1. In basso la ricerca degli attacchi tra frammenti.

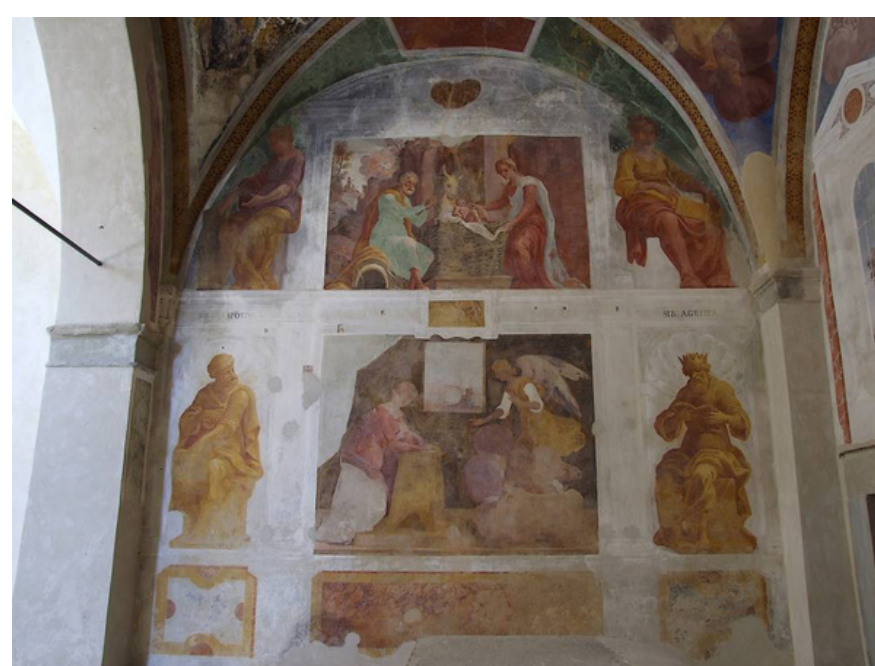
Particolare della parete destra del presbiterio in cui è evidente il rapporto tra le scene dipinte e la finta architettura che le incornicia.

La ricollocazione su parete dovrà ristabilire in via prioritaria i rapporti spaziali tra decorazione e architettura e la reintegrazione non potrà prescindere dal considerare un recupero anche minimo del rapporto tra il quadraturismo, caratterizzante lo stile del pittore, e lo spazio del presbiterio. Ciò sarà possibile solo con la ricostruzione dell'architettura monocroma usata dal Bonfini per creare lo sfondamento delle pareti e

ampliare lo spazio percepito e ricreare gli spazi per la ricollocazione delle Sibille e delle scene mariane ricostruite. Data la lacunosità della maggior parte delle scene e la disomogeneità della superficie ricomposta, si rende necessario delineare la parte di figurazione che non sarà possibile ricostruire perché ridotta in frammenti di piccole dimensioni.

Per ogni scena, si potranno tracciare, con la tecnica dello spolvero o del rilievo grafico da base fotografica, le linee principali della figurazione mancante ottenendo un'immagine schematizzata, finalizzata a dare una definizione spaziale del disegno.
