# IL TRATTAMENTO DELLA LACUNA: PRINCIPI, METODOLOGIE DEL RESTAURO E ATTUALITÀ DELLA TEORIA DI CESARE BRANDI

LUCIANA FESTA e YLENIA RUBINO

## INTEGRAZIONI DELL'INTARSIO PAVIMENTALE SOGGETTO A CALPESTIO: LA LASTRA BONCOMPAGNI A S. MARIA IN VALLICELLA

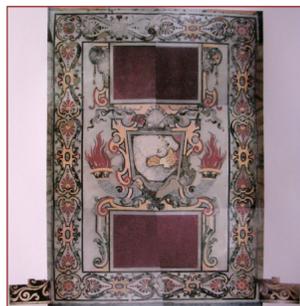
Fig. 3 La lastra prima dell'intervento

Da molto tempo la lastra è in condizioni precarie: l'intarsio è stato definito "molto consunto" nel 1953, "molto guasto" nel 1966 e lo stato di conservazione è stato definito "cattivo" nella schedatura del 1993. È conservata in situ ed ha ancora la funzione di piano di calpestio, e a causa della sua posizione all'interno del passaggio preferenziale per raggiungere la cappella dedicata a San Filippo Neri e l'ingresso della sacrestia è estremamente usurata per il continuo passaggio dei fedeli. L'intarsio presentava ampie zone lacunose, specialmente nell'area centrale, con perdita parziale o totale delle lastre decorative, soprattutto di gran parte dello stemma centrale e con riduzione considerevole dello spessore delle cassine di contenimento. Anche la lastra con iscrizione in porfido, indubbiamente più resistente degli altri materiali lapidei, è erosa al punto che la scritta dedicatoria non è quasi più leggibile. Depositi superficiali terrosi coerenti, residui di gomme da masticare, di cera di candela e di prodotti utilizzati per pulire e lucidare il pavimento della chiesa erano presenti in tutti i sottosquadri.

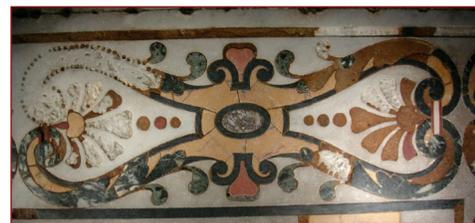
Fig. 4 Particolare del modulo decorativo della cornice prima dell'intervento

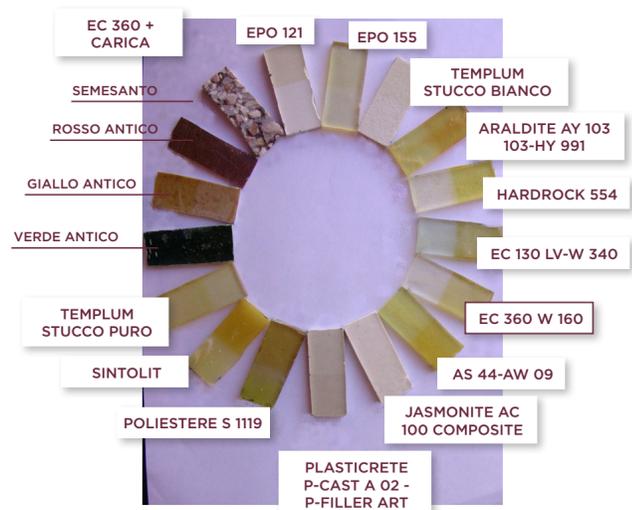
Al fine di ottenere delle lastre da impiegare come reintegrazione del disegno originale, è stata eseguita una sperimentazione che ha visto il confronto di materiali e metodi diversi. Dopo una disamina di casi precedenti<sup>2</sup> che ha preso in considerazione l'aspetto estetico, la durabilità dei materiali impiegati e la loro compatibilità e reversibilità, la sperimentazione ha preso in esame la realizzazione di lastre eseguite in polimeri sintetici che presentassero anche caratteristiche di resistenza ad un eventuale limitato calpestio. Campioni appositamente realizzati con i materiali selezionati (resine epossidiche, poliestere, fluorurate e acriliche - Fig.7) sono stati sottoposti a test di resistenza alla trazione, resistenza all'usura e invecchiamento artificiale e naturale (7 mesi di esposizione). I risultati migliori sono stati ottenuti con la resina epossidica EC360 W160 prodotta da Altana Camattini, che ha dimostrato ottime doti di resistenza all'usura, basso ingiallimento e ritiro e poteva essere miscelata con inerti colorati fino alla proporzione di 1:4 (Tab.1).

Fig. 7 I campioni delle diverse resine dopo l'invecchiamento artificiale
