# PORTUS

## LA BASILICA PALEOCRISTIANA (dal V al XIII secolo)

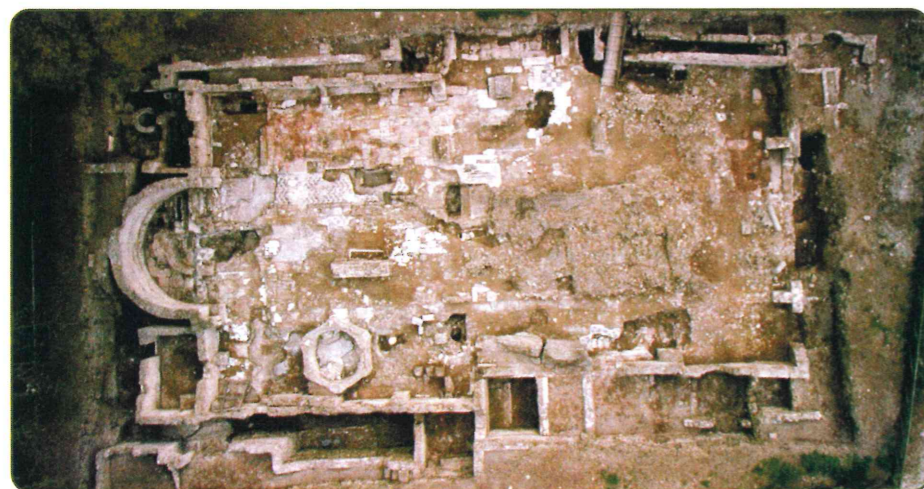
Veduta generale della basilica in corso di scavo
