IL TRATTAMENTO DELLA LACUNA:  
PRINCIPI, METODOLOGIE DEL RESTAURO  
E ATTUALITÀ DELLA TEORIA DI CESARE BRANDI  
24 - 25 - 26 gennaio 2024

**IL RESTAURO POST SISMICO DELL'ABSIDE  
DELLA CHIESA DI SAN SILVESTRO A L'AQUILA:**  
il rispetto di un restauro illustre tra i segni dei terremoti e le  
origini della Teoria del Restauro nel trattamento delle lacune  
*Carlotta Banchelli - Socio e Direttore Tecnico del Consorzio L'Officina*

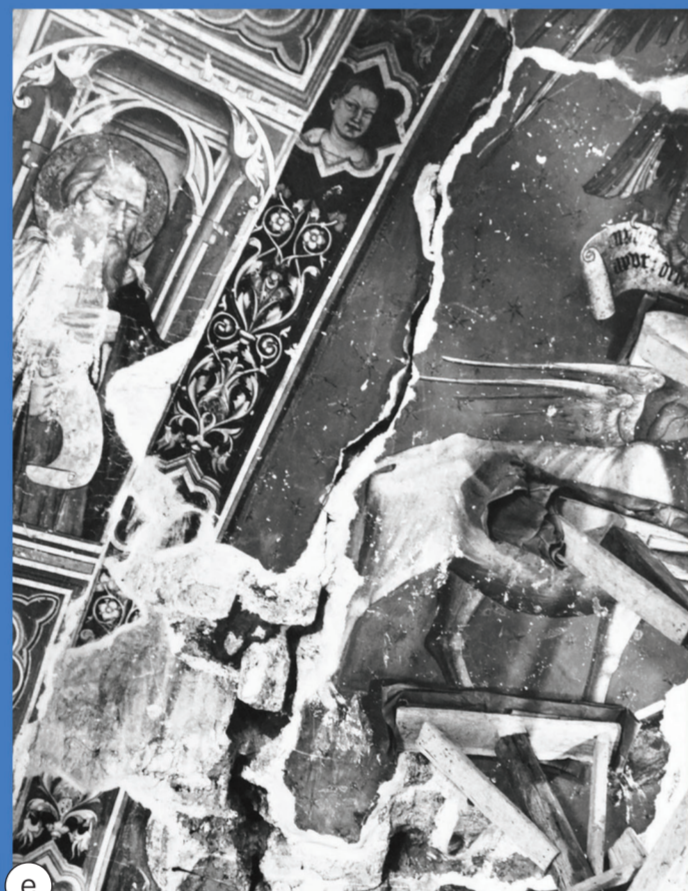
e Stato di conservazione al momento della scoperta, foto 1946

Gli ingenti danni provocati dal sisma settecentesco alla struttura architettonica ed alle decorazioni, portarono alla decisione di controsoffittare la volta e realizzarvi un nuovo apparato decorativo, evitando di risanare quello trecentesco troppo rovinato. La documentazione fotografica della campagna di restauro condotta nel '46-'47, pochi anni dopo la scoperta, evidenzia di fatto il gravissimo stato conservativo degli affreschi sul quale il gruppo di lavoro si trovò ad operare. L'intera superficie era segnata da un fitto reticolo di cadute ortogonali e di lesioni con un forte dislivello e perdita di planarità e, vaste lacune, gore e fenomeni di decoesione. Difficili pertanto furono le scelte sia per il consolidamento che per le soluzioni di presentazione estetica.

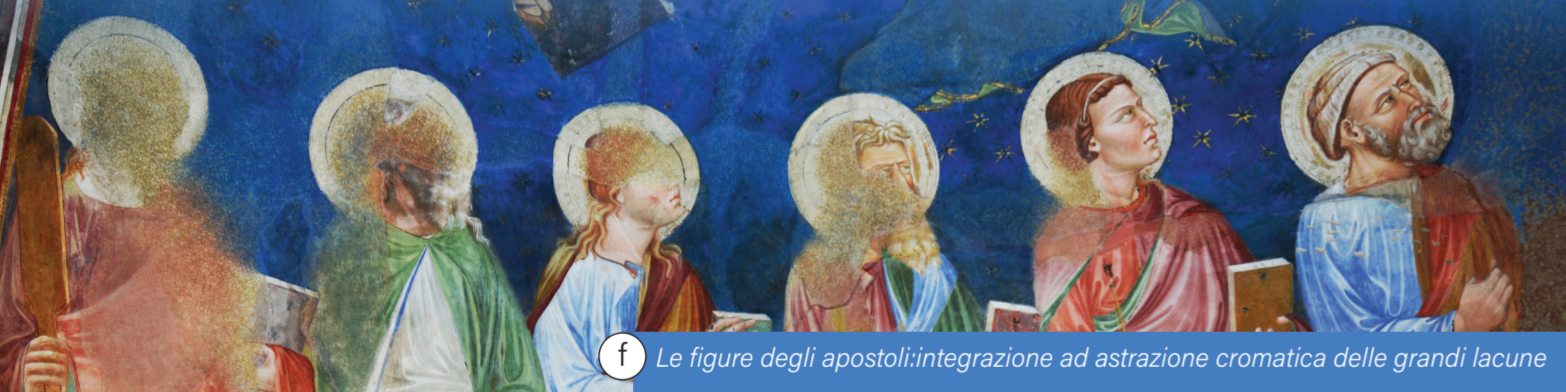
f Le figure degli apostoli: integrazione ad astrazione cromatica delle grandi lacune

Le scelte adottate dal Principi si inseriscono come progresso nella storia del restauro. Egli, pur rimanendo in parte legato alla tradizione di bottega della famiglia, applicò i fondamenti teorici di Cesare Brandi rispettando l'unicità dell'opera d'arte e lo scopo fondamentale di ridare unità formale al ciclo pittorico attraverso i principi di minor intervento, reversibilità, riconoscibilità del restauro. Nell'abside di San Silvestro furono utilizzati criteri di presentazione estetica ponderati e molteplici f b.

- ▶ integrazione sotto tono con spugnatura ad astrazione cromatica delle grandi mancanze delle figure;
- ▶ Integrazione con fondo monocromo in terra d'ombra naturale e spugnature sfumate dei colori del fondo dell'affresco, per neutralizzare le grandi interruzioni della narrazione dell'intradosso della volta e della calotta absidale;
- ▶ conservazione di parte della decorazione a stucco del '700 come testimonianza "palinsesto".

La scelta di trattare le grandi lacune con l'astrazione cromatica era stata dettata dalla volontà di evitare la forte cesura che altrimenti una stuccatura non pigmentata avrebbe comportato.

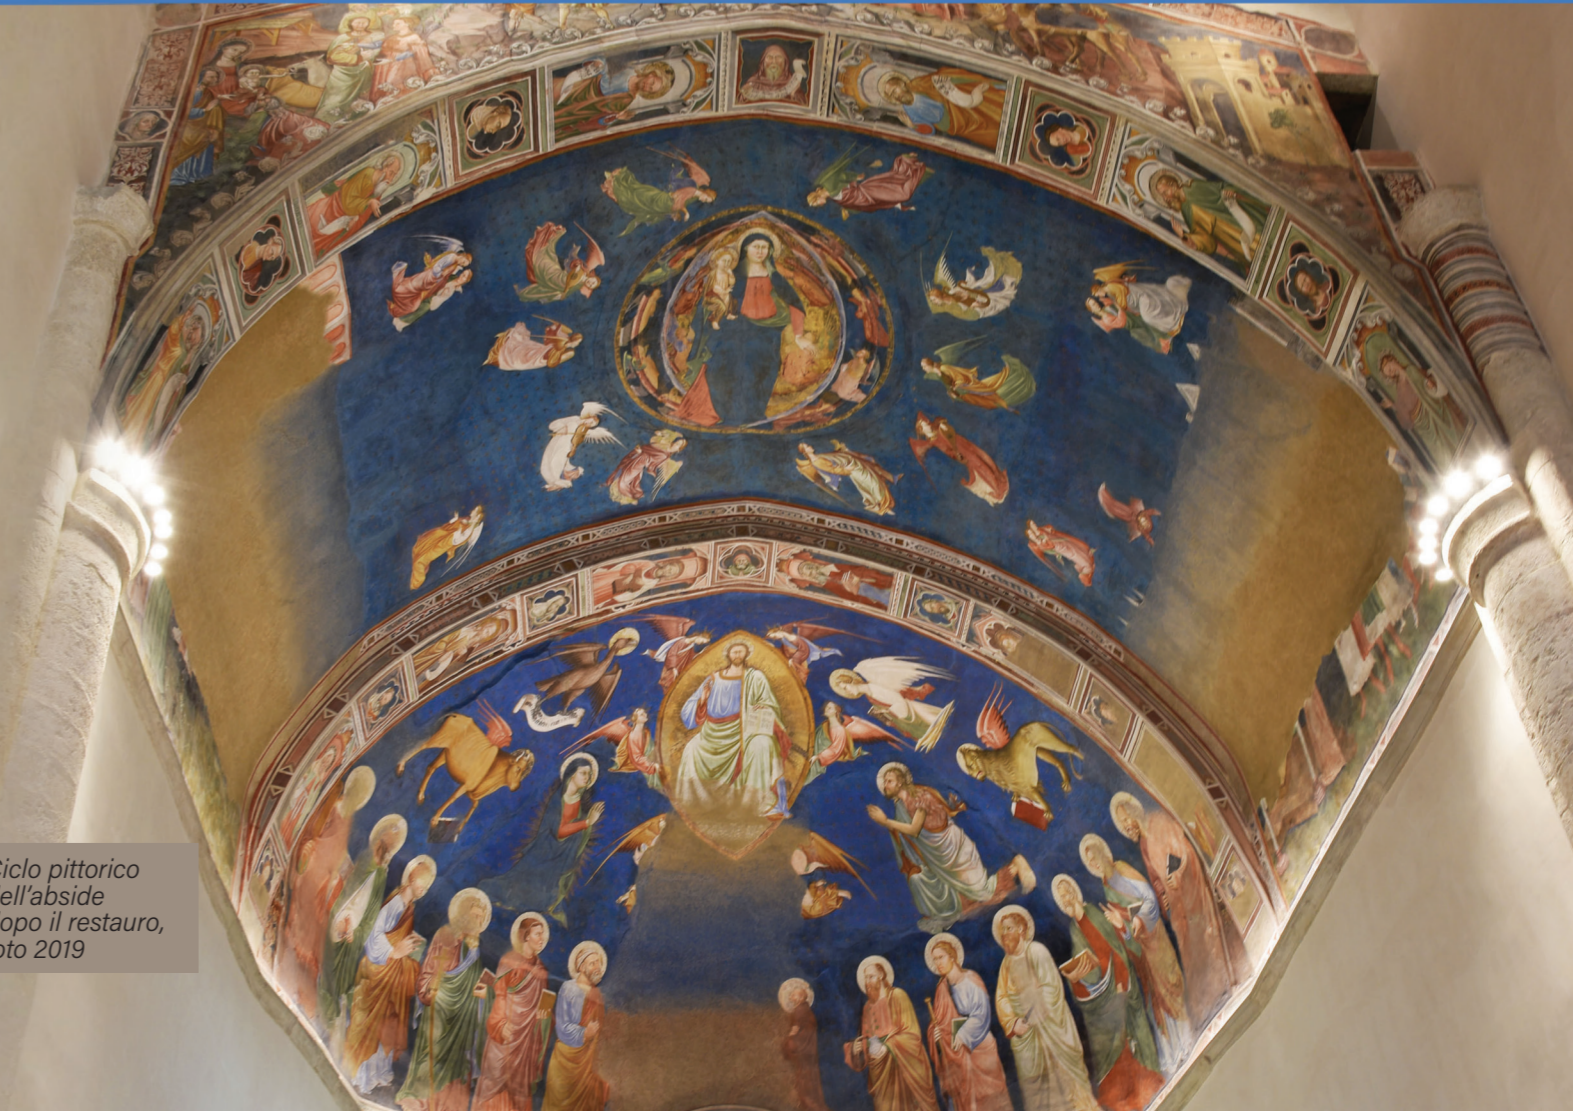
Ciclo pittorico dell'abside dopo il restauro, foto 2019

Il nostro intervento, concluso nel 2019, è avvenuto nel rispetto del restauro precedente, riconsolidandone il valore estetico e storico. Dopo le impegnative operazioni di consolidamento, per la presentazione estetica è stata rispettata l'intenzione generale di ricucire le cesure della narrazione iconografica rendendo riconoscibili, ma non preponderanti, le integrazioni. Abbiamo deciso di migliorare l'accordo cromatico del trattamento delle lacune, in quanto questo equilibrio ricercato appariva ormai provato dal tempo e dai segni del nuovo terremoto. Per la qualità pittorica delle figure, si è deciso di equilibrare solamente le campiture blu e azzurre della volta e della calotta absidale, già in parte frutto di precedenti interventi, in modo che l'affresco originale della decorazione figurativa emergesse spontaneamente
