INTERVENTO DI PRESENTAZIONE ESTETICA DELLA DECORAZIONE IN STUCCO DEL MAUSOLEO DEL QUADRARO, STACCATA E RICOMPOSTA PRESSO LE TERME DI DIOCLEZIANO A ROMA
A. Amendola, C. Barnaba, I. Zuliani - C.B.C. Conservazione Beni Culturali

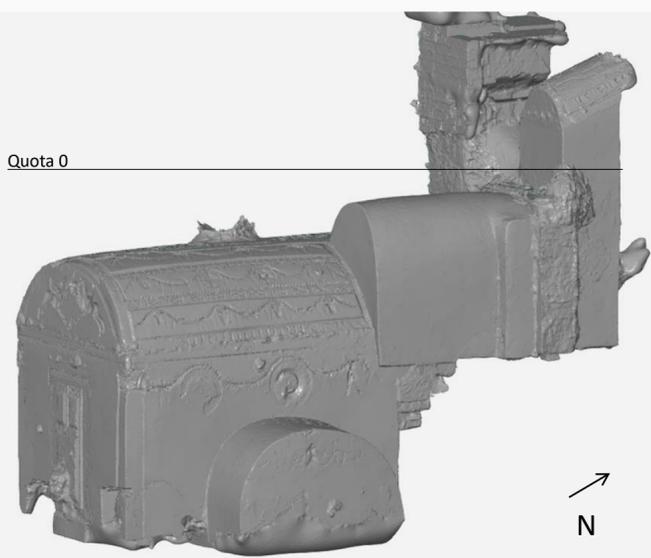
La pianta della Tomba ottenuta dalla scansione 3D fatta prima dello stacco. Solo il primo tratto del dromos è visibile dal piano strada, il resto è stato scavato nel tufo e rivestito di strati di arriccio dagli spessori e andamenti molto irregolari. Il rilievo ci ha consentito, in fase di rimontaggio di verificare le misure e gli andamenti delle superfici incollate sui nuovi supporti, l'accostamento degli stessi tra di loro e di progettare e costruire la gabbia attorno al manufatto su cui sono stati agganciati i singoli pannelli.

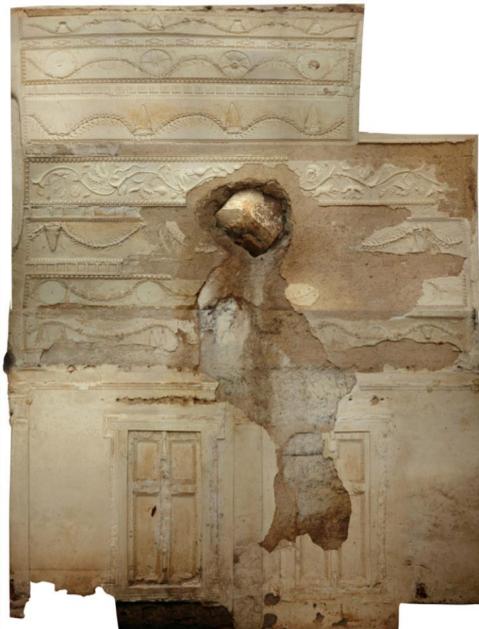
La parete ovest e la volta prima dello stacco con al centro il masso posto a chiusura del foro di accesso quando la tomba venne violata in antico.

Non si conosce la cronologia degli eventi subiti dal complesso monumentale, fino alla sua scoperta del 1992. Possiamo dire che le condizioni delle superfici si presentano estremamente lacunose per la violazione della tomba dovuta ad una antica intrusione ed al successivo deperimento dell'apparato decorativo, a seguito di infiltrazioni d'acqua e fenomeni di dilavamento, che da quel foro si sono estese lungo la parete ovest.

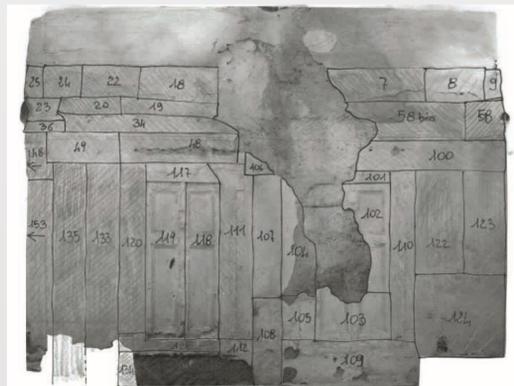
Schema dei tagli in cui è stata sezionata la parete ovest.

Nel corso del 2010 è stato staccato tutto l'apparato decorativo; la procedura, già di per sé traumatica, è stata resa ancora più complessa dalle condizioni di lavoro in ambiente così angusto e dallo stato degli stucchi imbevuti di acqua. Nell'operazione di stacco è stato asportato parte dell'arriccio, oltre a tutto il sistema intonaco-rilievo in stucco, che aveva a sua volta consistenze molto diverse e conseguentemente pesi differenti. Date le difficoltà non si è potuto pensare a controforme sagomate sulle superfici quando, per il futuro rimontaggio, sarebbe stato fondamentale mantenere inalterati i profili degli andamenti originali delle pareti, sul retro delle porzioni di stacco.

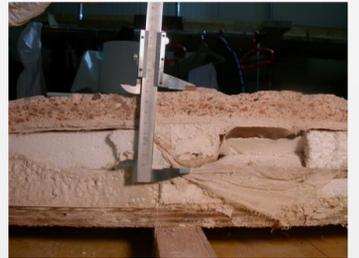
Col taglio realizzato per lo stacco, si apprezza la composizione degli impasti delle malte, il loro spessore piuttosto variabile e la tecnica impiegata per creare gli aggetti direttamente sullo strato di stucco liscio senza alcuna armatura interna.

L'architettura del monumento risulta molto articolata, sia nell'originaria realizzazione sia nelle modifiche successive. Altrettanto evidente è lo stretto legame che sussiste tra impianto architettonico e progetto decorativo. Due consistenti strati di arriccio, di circa 2-3 cm di spessore ciascuno, prevalentemente composti di cocchio pesto e pozzolana, sono stati stesi per regolarizzare le superfici del vano. Tutto il resto è realizzato direttamente in stucco, anche i maggiori aggetti non hanno un nucleo preformato in malta; sull'arriccio è stato applicato un fondo uniforme di stucco di spessore variabile dai 3 ai 5 mm; su questa base uniforme, seguendo le tracce del disegno inciso sulla malta ancora fresca, è stato modellato l'intero oggetto dell'architettura e dei motivi figurativi, con un impasto piuttosto plastico di calce e polvere di marmo. Gli spessori variabili, fino a 15 cm, unitamente alla finezza del dettaglio plastico, rendono questo monumento unico nel suo genere.

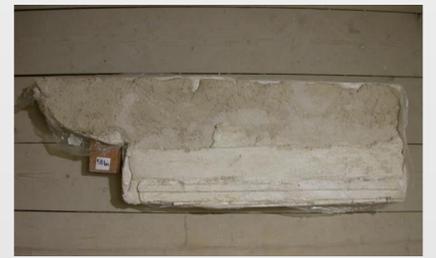
I due frammenti, ribaltati su dei pannelli provvisori di Jesmonite, sono stati già assottigliati dal retro di parte delle loro malte per ridurne il peso e consentirci di consolidare il fragile stucco da entrambe le facce. Durante lo stacco è stato asportato anche l'arriccio oltre allo strato di stucco decorato; l'arriccio è stato ugualmente conservato nella fase di assottigliamento per non perdere il dato stratigrafico.

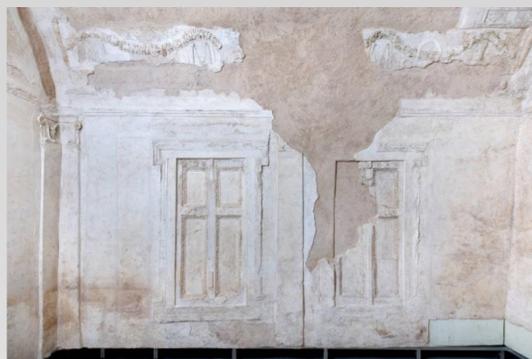
Parete ovest dopo il restauro.

Il problema su cui si era maggiormente riflettuto in fase preliminare era stato proprio il trattamento delle grandi lacune, strettamente vincolato ad una visione d'insieme della tomba, ricomposta nella sua unità architettonica. Tali mancanze interessavano principalmente la volta, la parete ovest e parte della parete sud, legate alla violazione della tomba. Solo dopo la ricomposizione nell'ambiente creato per la musealizzazione abbiamo compreso il senso e l'atmosfera che questo luogo doveva evocare e la sua valenza tecnico artistica. La perizia tecnica e un'organizzazione del cantiere estremamente efficiente permise ai maestri che decorarono la tomba di realizzare un ambiente sotterraneo incredibilmente luminoso, che ci restituisce l'idea di una stanza che fa sfoggio di un programma decorativo colto ed eclettico, che vuole imitare un materiale nobile quale il marmo. L'impasto bianco dello stucco, composto da calcite spatica che rivestiva tutte le superfici, compreso il pavimento, dava un senso di grande luminosità ad un ambiente ipogeo altrimenti privo di luce naturale, in grado di riflettere le fiaccole durante le cerimonie funebri di commiato. Si è optato quindi, per colmare le grandi lacune a livello dell'arriccio, di utilizzare una malta simile per colore e granulometria all'originale, imitando anche la lavorazione superficiale per restituire continuità allo strato di fondo della decorazione a stucco. In questo modo possono essere apprezzati appieno la varietà del plasticismo e dei motivi ornamentali, gli spessori esigui e quelli più arditi, la lettura del testo decorativo e della sua tecnica esecutiva, la successione nella stesura delle malte; attenersi alle cromie originali, anche negli strati profondi, non segna spiacevoli distonie e nel contempo gli inevitabili dislivelli delle lacune consentono di individuare le perdite non reintegrabili subite nel tempo.

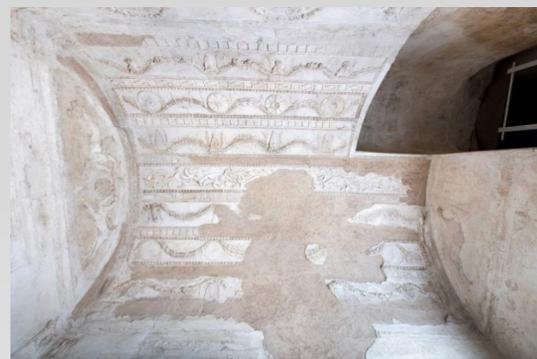
Volta dopo il restauro.

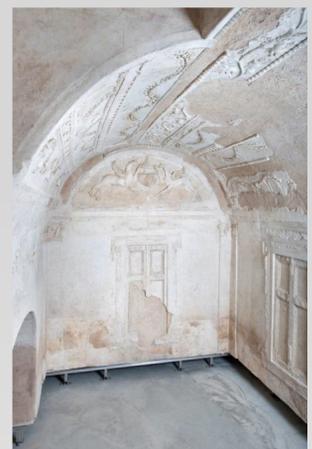
Parete sud dopo il restauro.

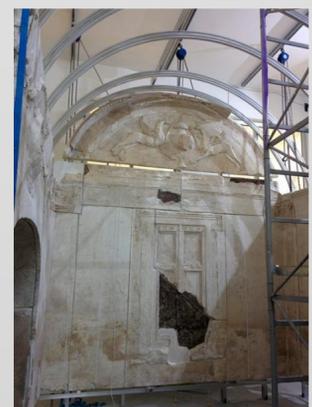
Assemblaggio e ancoraggio dei pannelli alla struttura di sostegno.
